Retningslinjer for eftersyn og service  
**Koblinger**

## Retningslinjer for eftersyn og service Koblinger 2023

Udgave e, 2023-04-12

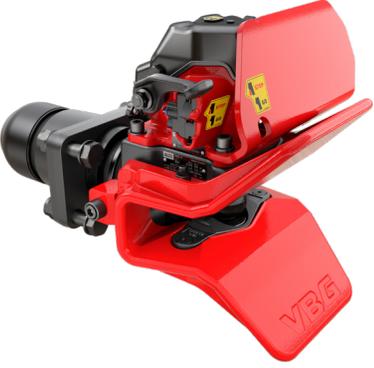
<p>Komplet kobling.</p>	<p>Der kan være mislyd eller slør ved brug af koblingen. Til- og frakobling fungerer ikke 100%.</p>	<p>Løse boltforbindelser så som mellem trækbjælke/trækbjælkehylster, mekanisme/koblingshus, fangemund/koblingshus, slidplade/fangemund, mekanisme/mekanismedæksel samt luftservokonsol/mekanisme.</p>
<p>Komplet kobling.</p>	<p>Koblingen er bøjet til siden, op eller ned. Fangemunden bøjet, tegn på overdrejning etc.</p>	<p>Deformation af horisontalbolt/ koblingshus eller anden lastoptagende komponent.</p>

<b>Anvisning om afhjælpning</b>
<ul style="list-style-type: none"> <li>• Kontroller visuelt, foretag enkle målinger og betjen koblingen.</li> <li>• Efterse funktion, fastgørelse, skader, slitage.</li> <li>• Fastgørelse gælder også koblingsdele som f.eks. låsemekanismens fastgørelse i koblingshuset.</li> <li>• Opmåling foretages for at konstatere slitage af bl.a. bolt og bøsninger.</li> <li>• Funktionskontrol af koblingens manøvre- og låseanordning ved at betjene koblingen til åben og låst stilling vha. trækøje samt ved at trykke koblingsbolten op med værktøj.</li> <li>• Låseanordningen omfatter første- og andenlåsning.</li> <li>• Eventuelle skader på horisontalbolen, der skyldes opslidte bøsninger i trækbjælkens bøsning eller skader efter strømvandring mellem bil og påhæng skal måles op.</li> <li>• Kontroller, at koblingen kan rotere i sit ophæng på trækbjælken.</li> </ul>	<p>Information om koblingens mærkater, placering af skilte, præstationer, reservedele, førermanualer, monteringsanvisninger, pladsbehov etc. kan findes på VBGs hjemmeside.</p> <p>Vigtigt dagligt eftersyn/vedligeholdelse, der kan foretages uden værkstedsudstyr, samt koblingens funktion fremgår af "Drivers Manual", der kan findes på VBGs hjemmeside.</p> <p>Eksempler på vigtige krav.</p> <ul style="list-style-type: none"> <li>• Hvis koblingen er beskadiget på grund af f.eks. overdrejning, at vogntoget er kørt i grøften eller at der er bakket imod den, skal kørslen afbrydes og koblingen udskiftes.</li> <li>• Koblingsudstyret skal være udstyret med advarsels- og informationsmærkater.</li> <li>• Det er ikke tilladt at svejse, bore i eller på anden måde ændre koblingen.</li> <li>• Slitagegrænser, se de enkelte koblingsmodeller. Koblingen skal kunne rotere <math>\pm 25^\circ</math> i sit ophæng, drejningsmoment 100-1000 Nm.</li> <li>• Når koblingen er i låst stilling skal signalstiften flugte med mekanismehuset, og hvis koblingen er fjernbetjent, skal der også være en separat indikering, der viser et grønt koblingssymbol, når koblingen er lukket og låst.</li> <li>• Når koblingen er åben, skal signalstiften stikke ca 10 mm udenfor mekanismen, og hvis koblingen er fjernbetjent, skal der også være en separat indikering, der viser et rødt koblingssymbol.</li> <li>• Når koblingen er i låst stilling, skal koblingsbolten kunne trykkes 0-5 mm op.</li> </ul>

<p>Visuel kontrol af fastgørelse, skader og misfarvning pga. rustfarvet vand i nærheden af samleflader. Efterspænding af bolte ved mistanke om utilstrækkelig tilspænding.</p>	<p>Ingen bevægelse er tilladt, og der må ikke forekomme rotation ved efterspænding til det foreskrevne tilspændingsmoment, se monteringsanvisningen for de enkelte koblingsmodeller.</p>	<p><b>②</b> Ved evt. bevægelse eller for lavt tilspændingsmoment skal delene demonteres og kontrolleres. Hvis der er synlige skader, skal de pågældende dele udskiftes. Når delene har været afmonteret, skal efterspænding ske efter 2.500 kilometers kørsel.</p>
<p>Visuel kontrol med hensyn til centrering omkring koblingens midterlinje i køretøjets retning og funktionstest. Demontering og udmåling ved overdrejningsskade.</p>	<p>Ingen deformationer er tilladt. Deformationer med større afvigelse end 2 mm fra udgangsstillingen defineres som deformation. I tilfælde af afvigelse på 2 mm eller mere skal kørsel med påhæng ikke tillades. Horisontalbolt dog maks. 0,5 mm, se kontrolpunkt "Koblingshus til fast trækstang".</p>	<p><b>③</b> Bærende dele med deformationer på 2 mm eller mere fra udgangsstillingen skal udskiftes, og kørslen afsluttes.</p>

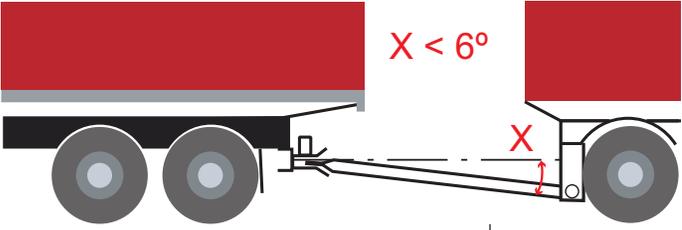
<p style="color: red; font-weight: bold; font-size: 1.2em;">X &lt; 6°</p> </div> <p>Trækstangens hældning bør være mindre end 6°.</p>		A (mm)	B (mm)

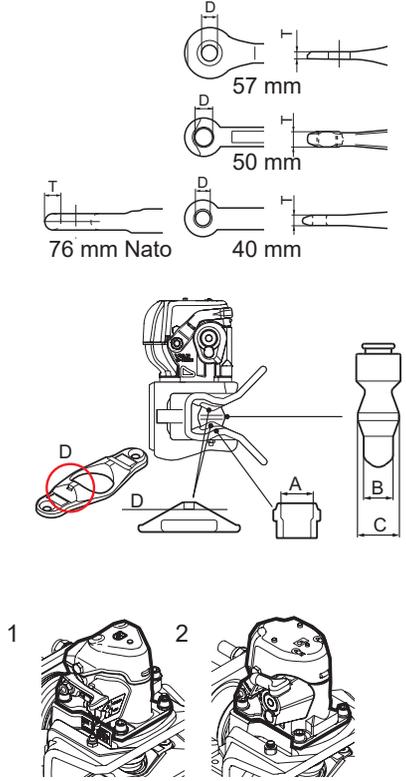
<b>Anvisning om afhjælpning</b>																																			
<p>Kontroller visuelt trækøjets slidring/bøsning, og mål slidringens/bøsningens diameter.</p> <p>Kontroller visuelt koblingsbolten og top-/bundbøsning, og mål de pågældende diameter.</p>	<p>Samtlige målte diameter skal ligge inden for det, der er angivet herunder.</p>

<table><tr> <th></th> <th>A (mm)</th> <th>B (mm)</th> <th>C (mm)</th> <th>D (mm)</th> </tr></table>

① ② ③</p> <p>② Udskift komponenter, der ligger uden for de angivne maks./min.-mål.</p>
	A (mm)	B (mm)	C (mm)	D (mm)																																	
VBG 750/795/795VR	≤ 45,7	≥ 42,5	≥ 55,0	markering på slidplade																																	
VBG 760	≤ 49,5	≥ 44,8	≥ 55,0																																		
VBG 8500 <sup>2</sup> /5190D/5200D	≤ 41,3	≥ 38,5	≥ 47,0																																		
VBG 8500-3 <sup>1</sup>	≤ 42,3	≥ 39,5	≥ 47,0																																		
VBG 8040/4140D	≤ 31,5	≥ 28,4	≥ 36,5																																		
VBG 575V/590VR	≤ 36,5	≥ 33,5	≥ 47,0	markering på slidplade																																	
<p>Vurder støttebelastningen fra en fast trækstang eller fra en leddet trækstang.</p>	<p>Fast trækstang: Støttebelastning 2-5 kN (200-500 kg)</p> <p>Leddelt trækstang: Støttebelastning 100-500 N (10-50 kg)</p>	<p>① Om nødvendigt skal støttebelastningen justeres.</p>																																			
<p>Mål en evt. spændingsforskel mellem det trækkende køretøj og påhængskøretøjet, mens de kun er forbundet elektrisk, med fuld belastning. Mål mellem trækøje og stelpunkt på det trækkende køretøj.</p>	<p>Der må ikke være nogen spændingsforskel.</p>	<p>① Sørg for, at stelforbindelsen er korrekt, så al returstrøm går via elstikket.</p>

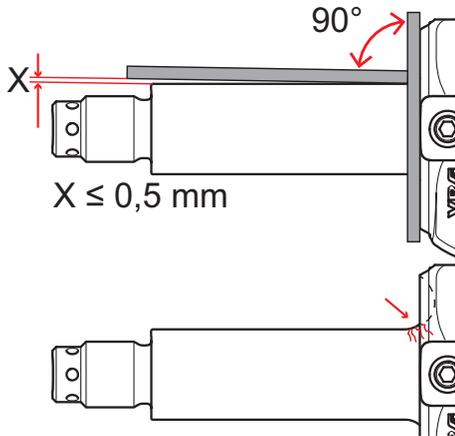
<b>Anvisning om afhjælpning</b> ① ② ③
<p>Demonter koblingshuset. Mål den rette vinkel mellem husets cirkulære del (gummiementets anlægsflade) og horisontalbolt, se billedet. Kontroller visuelt, at horisontalbolen ikke har revnedannelser i overgangsradien mod gummiementets anlægsflade. Kontroller øvrigt omgivende udstyr så som gavplader, trækbjælke og bagkofanger etc.</p>	<p>Horisontalbolen skal være vinkelret på husets cirkulære del inden for 0,5 mm af horisontalbøltens længde. Ingen revner er tilladt.</p>

<p>③ I tilfælde af revnedannelser skal koblingen udskiftes. I tilfælde af afvigelse større end 0,5 mm skal koblingen udskiftes.</p>
<p>Drej koblingen med en stang på tværs gennem fangmunden. Længde 1 m, kraft 1 kN.</p>

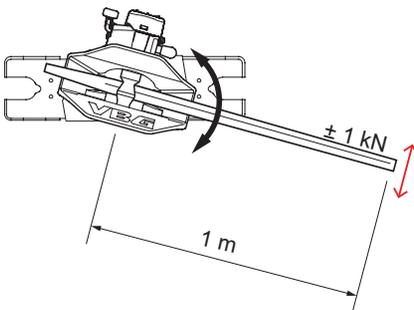
<p>Koblingen skal rotere ved 1000 Nm.</p>	<p>② Hvis koblingshuset sidder fast, skal det demonteres fra trækbjælkehylsteret. Rengør horisontalbølt og trækbjælkehylster. I tilfælde af slid ophæng udskiftes bøsninger inklusive gummiementet.</p> <p>③ Hvis horisontalbølt er beskadiget, udskiftes koblingshuset. Hvis trækbjælkehylsteret er beskadiget, skal det udskiftes.</p>

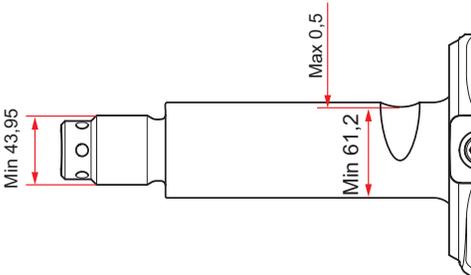
<b>Anvisning om afhjælpning</b>
<p>Demonter koblingshuset. Kontroller visuelt gevindet og eventuelle slid- og/eller ringformede krybestrømsskader på horisontalbolten. Kontroller spændingsforskellen mellem påhængskøretøjets trækøje og det trækkende køretøjs stelforbindelse (-31). Mål mens køretøjerne kun er forbundet elektrisk og med fuld elektrisk belastning fra påhængskøretøjet. Med flere strømforbrugere på påhængskøretøjet bliver stelforbindelsen mellem bil og påhængsvogn stadig vigtigere. En mangelfuld stelforbindelse mellem bil og påhængsvogn medfører, at returstrømmen genererer krybestrømme. Krybestrømme kan vandre fra påhængskøretøjer via påhængskoblingen til bilen og skade komponenter. Kontroller løbende, at stelforbindelsen via elstikket er tilstrækkelig. Returledningen (stelledningen) skal altid være dimensioneret til maks. strømforbrug.</p>	<p>Gevindflankerne skal være symmetriske, gevindets topdiameter min. 43,95 mm. (M45x3 6g, topdiameter = 44,577- 44,952). Mindste tilladte diameter langs horisontalbolten er 61,2mm. Krybestrømsskade, maks. dybde 0,5 mm. Der må ikke forekomme spændingsforskel. Al spændingsforskel kan medføre korrosion/oxidering.</p>

<p><b>3</b> Rengør horisontalbolt og trækbjælkehylster. Hvis horisontalbolten er beskadiget, udskiftes koblingshuset. Kontroller, at der ikke er nogen skader i trækbjælkehylsterets anlægsflade for bøsningerne. Hvis trækbjælkehylsteret er beskadiget, skal det udskiftes.</p>

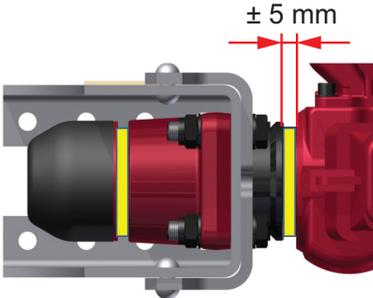
<p>Kontroller visuelt gummielementerne, der må ikke forekomme flager, deformationer eller andre slidskader. Brems påhængskøretøjet, træk og tryk med det trækkende køretøj. Mål maksimal og minimal afstand mellem koblingshuset og skiven til det bagerste gummi.</p>	<p>Bevægelsen må ikke overstige <math>\pm 5</math> mm, dvs. en total bevægelse på maks. 10 mm.</p>

<p><b>1</b> I tilfælde af for stor bevægelse (<math>\geq \pm 5</math> mm ) skal gummielementerne udskiftes inklusive bøsningerne til trækbjælkehylsteret.</p>
<p>Kontroller visuelt den monterede split. Korrekt låsning.</p>

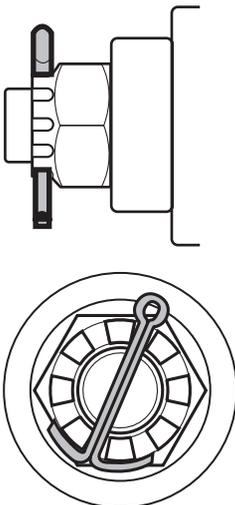
<p>Kronemøtrikken skal være tilspændt med et moment på 1500-2000 Nm. Splitten skal være korrekt låst.</p>	<p><b>2</b> Demonter en fejlagtigt bøjet/deformeret split. Kontroller, at kronemøtrikken har korrekt tilspændingsmoment, og lås med en ny split.</p>

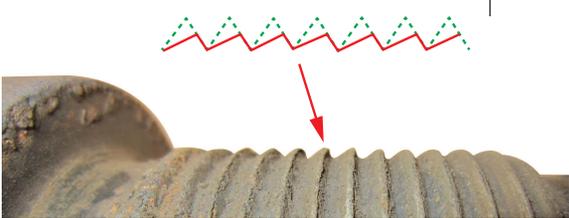
<p>Kronemøtrikken skal være tilspændt med et moment på 1500-2000 Nm. Splitten skal være korrekt låst. Hvis kronemøtrikken har siddet løst, kan horisontalboltens gevind blive slidt op, så gevindets flanker er blevet usymmetriske.</p>

<p>③ Demonter koblingshuset. Kontroller visuelt gevindflankerne på horisontalbolten. Hvis horisontalbolten er beskadiget, udskiftes koblingshuset.</p>
<p>Kontroller visuelt den monterede split. Hvis den på nogen måde ikke er korrekt monteret eller på anden måde påvirket, skal den demonteres, og kronemøtrikken skal løsnes helt. Kontroller derefter møtrikskivens planhed.</p>

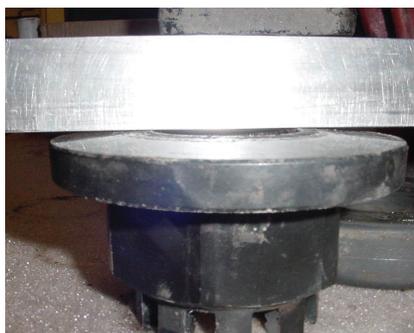
<p>Splitten skal være intakt, og to af kronemøtrikkens åbninger skal ligge ud for splithullet i horisontalbolten. Møtrikskiven skal være helt plan.</p>	<p>③ Demonter koblingen, hvis splitten er deformeret eller overklippet. Hvis møtrikskiven er hvælvet, skal koblingen udskiftes.</p>

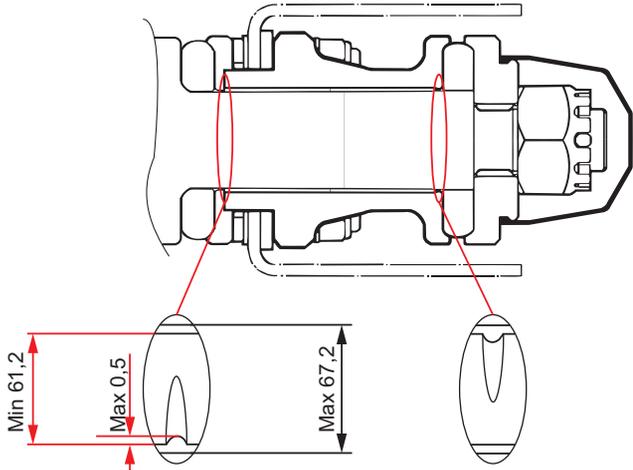
<b>Anvisning om afhjælpning</b>
<p>Demonter koblingshuset hvert år. Kontroller visuelt plastbøsningerne og eventuelle slidskader. Mål diameteren i begge ender af trækbjælkehylsteret. Mål husets diameter i midten, hvor trækbjælkehylsteret begynder og slutter. Må den mindste diameter på husets horisontalbolt. Ved den årlige demontering af koblingshuset skal trækbjælken kontrolleres for eventuelle påbagningsdeformationer og revnedannelser.</p>	<p>Sammenhold de målte dimensioner med billedet herunder. Det mindste tværsnit af horisontalbolen må aldrig være mindre end 61,2 mm. Trækbjælkehylsterets dimension må aldrig overstige 67,2 mm. Maksimal bevægelse lodret og/eller sideværts må dog ikke overstige <math>\pm 5</math> mm målt ude ved koblingsbolten. Denne bevægelse måles, når koblingshuset sidder korrekt i længderetningen i forhold til trækbjælkehylsteret og i så fald uden gummielementer monteret.</p>

<p><b>1</b> <b>2</b> <b>3</b></p> <p><b>2</b> Demonter koblingshuset fra trækbjælkehylsteret. Rengør horisontalbolt og trækbjælkehylster. Hvis bøsningerne er slidt, skal de skiftes sammen med gummielementerne.</p> <p><b>3</b> Hvis horisontalbolen er beskadiget, udskiftes koblingshuset. Hvis trækbjælkehylsteret er beskadiget, skal det udskiftes.</p>

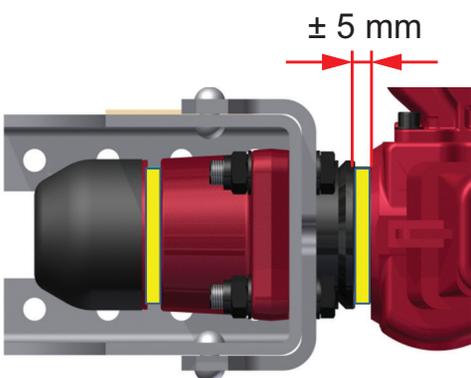
<p>Kontroller gummielementerne visuelt. Der må ikke forekomme flager, deformationer eller andre slidskader. Brems påhængskøretøjet, træk og tryk med det trækkende køretøj. Mål maksimal og minimal afstand mellem koblingshuset og skiven til det bagerste gummi.</p>	<p>Bevægelsen må ikke overstige <math>\pm 5</math> mm, dvs. en total bevægelse på maks. 10 mm.</p>

<p><b>1</b> I tilfælde af for stor bevægelse (<math>\geq \pm 5</math> mm) skal gummielementerne udskiftes inklusive bøsningerne til trækbjælkehylsteret.</p>

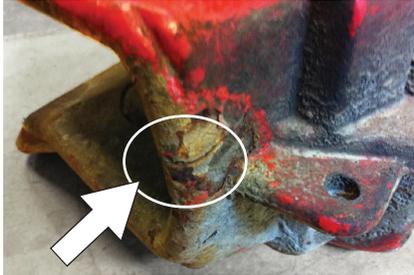
<p>Der må ikke forekomme deformationer eller revner. Ved skader som følge af overdrejning skal horisontalbolten undersøges omhyggeligt med henblik på bøjning og eventuelle revner.</p>

① ② ③</p> <p>① Udskift fangmunden, hvis den er beskadiget.</p> <p>① Udskift indstyringsarme og gummielementer, hvis de er beskadigede.</p> <p>③ Hvis fangmunden er beskadiget ved overdrejning, skal koblingen demonteres, og horisontalbolten skal kontrolleres. I tilfælde af revnedannelser skal koblingen udskiftes. Ved bøjning af horisontalbolten med en afvigelse større end 0,5 mm, skal koblingen udskiftes.</p>

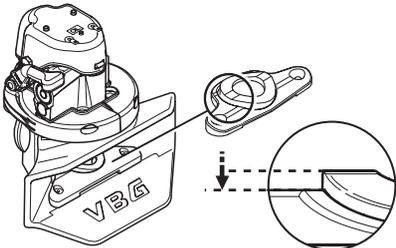
<p>Type VBG 750/795V/795VR</p>

<b>Anvisning om afhjælpning</b> ① ② ③
<p>Kontroller visuelt fangmundens fastgørelse og fastgørelsen af slidplader, samt om der er løse boltforbindelser. Efterspænd boltene med det foreskrevne moment.</p>	<p>Tilspændingsmoment for slidplade, 47 Nm. Tilspændingsmoment for fangmund, 90 Nm.</p>	<p>① I tilfælde af beskadigede eller manglende bolte og afstandsbøsninger skal der monteres nye dele.</p>
<p>Kontroller visuelt højden af slidpladen.</p>

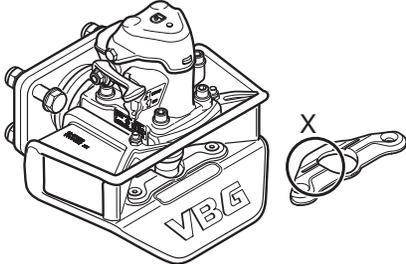
<p>Type VBG 575V/590V</p>

<p>Type VBG 575V-2/575V-3/590VR-2/590VR-3</p>	<p>Den mindste højde iht. markeringen skal opnås.</p>	<p>① Slidpladens mindste højde indikeres = udskift slidplade.</p>
<p>Kontrolere slidpladens underside.</p>	<p>Tilspændingsmoment for slidplade, 47 Nm.</p>	<p>① I tilfælde af slitage udskifte slidplade.</p>

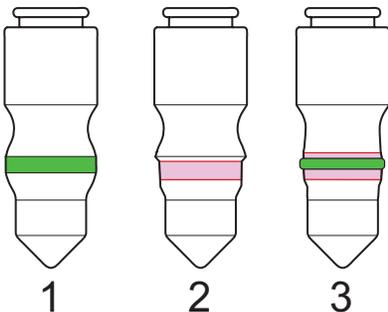
Fig. 1, et grønt felt på midten angiver korrekt slitageområde. Fig. 2, det røde felt angiver et trækøje, der har ligget for lavt pga. en opslidt slidplade. Fig. 3 angiver en trækstang, der har været tilkoblet i forkert højde i forhold til koblingen, dvs. slitage både over og under koblingsboltens grønne felt.

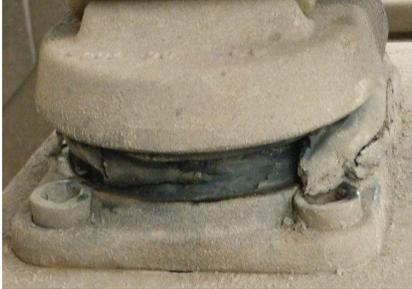
<p>Påhængsvognen "slinger", ustabil, følger ikke det trækkende køretøj. Vanskelig tilkobling. Ændret komfort, påhængsvognen rykker.</p>	<p>Påhængsvognen "vandr" hele tiden sideværts under kørslen: Lav forspænding på gummielementerne og/eller slidte gummielementer. Opslidt gummielement.</p>

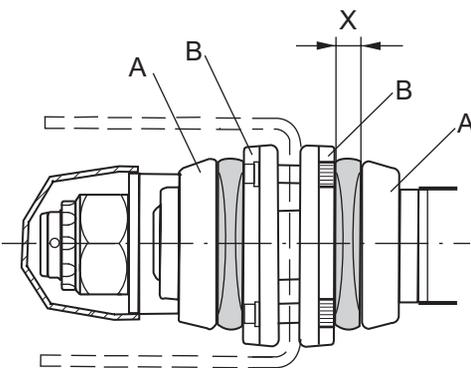
<p>Afstanden X mellem lejeskålene a og b, skal være 16-21 mm ved korrekt forspænding i gummielementerne. Afstanden X kan variere afhængigt af, hvor målet tages, men der må ikke være større forskel end <math>\pm 2</math> mm, uafhængigt af, hvor målet tages mellem a og b, når koblingen er ubelastet, se billedet.</p>

<p>Afstanden X mellem lejeskålene må ikke overstige X mm, når det trækkende køretøj trækker og trykker kraftigt (50-80 kN) i det bremsede påhængskøretøj.</p> <p>Ved en forspænding på 15 mm skal <math>X \leq 19</math> mm under kraftigt træk ved det bagerste gummielement.</p> <p>Ved en forspænding på 18 mm skal <math>X \leq 25</math> mm under kraftigt træk ved det bagerste gummielement.</p> <p>Ved en forspænding på 21 mm skal <math>X \leq 29</math> mm under kraftigt træk ved det bagerste gummielement.</p> <p>Gummielementerne må ikke udvise revner eller andre skader.</p>	<p><b>2</b></p> <p>Juster afstanden X til det mindste anbefalede mål, og lås kronemøtrikken korrekt iht. anvisningen.</p> <p>Hvis låsebolten ligger delvist uden for hakkerne i kronemøtrikken, skal der lægges en afstandsskive mellem kronemøtrikken og møtrikskiven.</p> <p>Opslidte gummielementer skal udskiftes.</p>

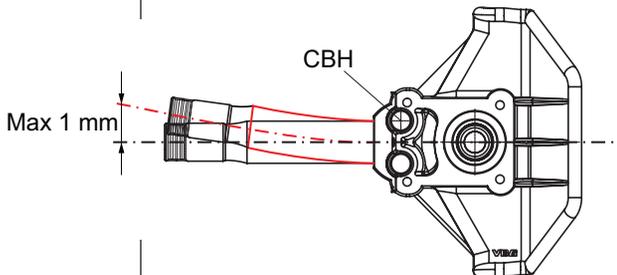
<b>Anvisning om afhjælpning</b>
<p>Visuel kontrol af koblingens stilling uden tilkoblet påhængsvogn, vandret, sideværts eller om den er drejet.</p>	<p>Koblingen skal pege i kørselsretningen, ikke skråne opefter /nedefter/ mod venstre/ højre eller være drejet. Lejeskålene må ikke være overbelastede (bøjede). Gummielementerne må ikke udvise nogen deformationer, revner etc. Horisontalboltens skal være ret inden for 1,0 mm.</p>

<p>Horisontalboltens skal sidde fast ipresset og låst med to Cylindriske Bolte (CBH). Horisontalboltens gevindflanker må ikke være usymmetriske eller beskadigede, se billedet til højre.</p>	<p>③ Demonter koblingen fra trækbjælken, hvis den ikke sidder korrekt. Bøjede lejeskåle skal udskiftes. Horisontalboltens rethed og fastgørelse i fangmundshuset kontrolleres. Hvis kronemøtrikken har siddet løst, kan horisontalboltens gevind blive slidt og gevindflangerne blive usymmetriske, se nedenfor. Koblingshuset skal udskiftes, hvis gevindet udviser nogen af disse skader.</p>

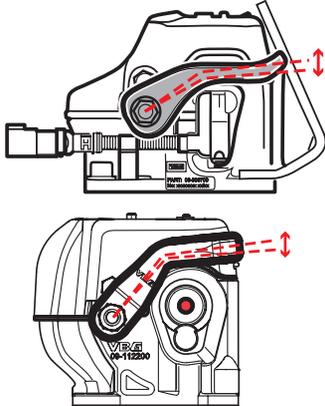
<b>Anvisning om afhjælpning</b>
<p>Tryk bolten nedefter med håndtaget, kontroller, at håndtaget stemmer overens med billedet.</p> <p>Der skal været et lille spillerum i håndtaget, inden bolten bevæger sig op efter.</p>

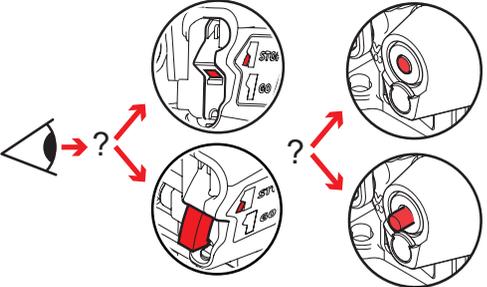
<p>Kontroller signalstiftens position.</p>

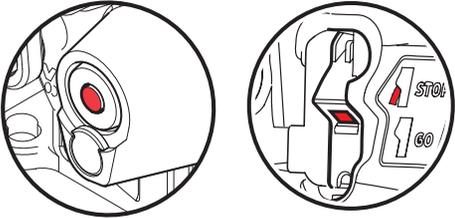
<p>Afluft evt. servo. Kontroller, at der er et lille aksialspillerum i koblingsboltens med en dorn. (Lukkefjedrenes forspænding skal overvindes.)</p>	<p>Signalstiften må ikke være deformeret eller på anden måde være sat ud af funktion. Koblingsbolt og låse-/signalstift skal alle glide let og må ikke hænge.</p> <p>Signalstiften skal flugte med overfladen, når mekanismen er lukket.</p>

<p>Koblingsboltens må kun kunne bevæges maks. 5 mm opad.</p>

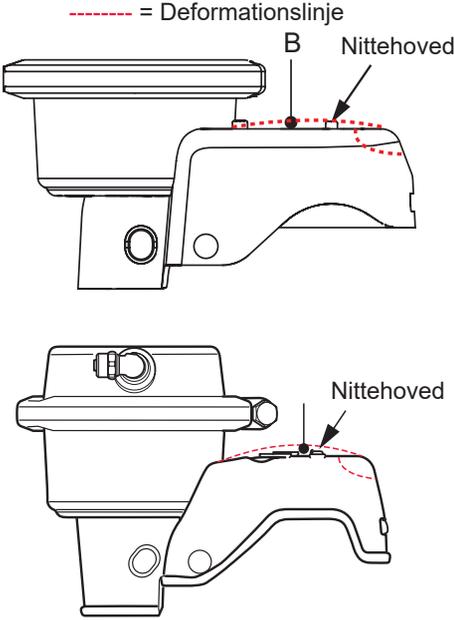
<b>Anvisning om afhjælpning</b>
<p>Kontroller AM-enheden visuelt, specielt pladedækslet. Smør mekanismen med tynd olie, åbn mekanismen med luft, og afluft derefter. Bank let med en hammer i begge retninger på mekanismens håndtag.</p>	<p>Der må ikke forekomme buler/deformationer dybere/højere end 2 mm fra den nominelle overflade B. Nittehovedet i plan B må ikke være beskadiget eller mangle. Koblingen skal forblive åben, når man banker på håndtaget.</p> <p>----- = Deformationslinje</p>

<p><b>1</b> I tilfælde af skade på AM-enheden, skal den udskiftes, hvis deformationen er større end 2 mm, eller hvis nitten er beskadiget eller mangler.</p> <p>Hvis AM-enheden er uskad, og koblingen alligevel lukker ved lette slag, skal mekanismen udskiftes.</p>
<p>Forsøg at åbne med luft, og pres samtidig håndtaget mod åbning og løft. Hvis koblingsbolten løftes, skal lufttrykket kontrolleres ved koblingen, samt forsyningstrykket til manøvreenheden.</p>	<p>Koblingsbolten skal løftes ved et minimumstryk på 5,5 bar. Forsyningstrykket skal ligge på 5,5 til 8,5 bar.</p>	<p><b>1</b> Foretag fejlfinding på bilen, hvis lufttrykket ligger under 5,5 bar. Hvis bilens lufttryk er højere end 5,5 bar, og mekanismen klemmer, når håndtaget samtidig presses mod åbning, skal AM-enheden udskiftes.</p>

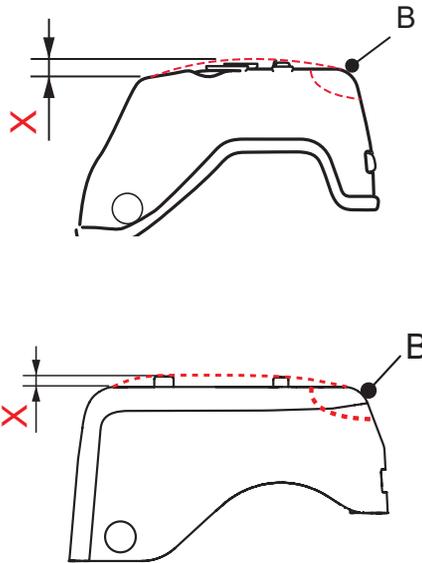
<b>Anvisning om afhjælpning</b>
<p>Kontroller spillerummet mellem adapteren og luftservoens aksel. Indstil manøvreventilen til åbning, pres derefter mekanismens håndtag til åbning. Hvis koblingen stiller sig i tilkoblingsstilling, er luftservoens aksel og adapteren beskadiget.</p>	<p>Koblingen skal løfte. Maks. slør mellem mekanismens og luftservoens aksel er <math>\pm 3^\circ</math>.</p>	<p>① Hvis håndtaget presses mod åbningsstilling, løftes koblingsbolten. Udskift adapter og luftservo, hvis dens aksel er beskadiget/slidt.</p>
<p>Kontroller PA-enheden visuelt. Smør mekanismen med "VBG Mekolie", og kontroller, at koblingsbolten glider let. Åbn mekanismen med luft, og afluft derefter. Bank let med en hammer i begge retninger på mekanismens håndtag. Tilslut derefter tryklufttilførslen igen, og bank igen på samme måde.</p>	<p>Koblingsbolten skal glide let i hele løftehøjden. Der må ikke forekomme buler/deformationer dybere/højere end <math>X=2</math> mm fra den nominelle overflade B. Koblingen skal forblive åben, uanset om lufttryk til lukning er tilkoblet eller ikke.</p> <p>----- = Deformationslinje</p>

<p>① Hvis koblingen lukker ved lette slag, skal mekanismen udskiftes,</p>

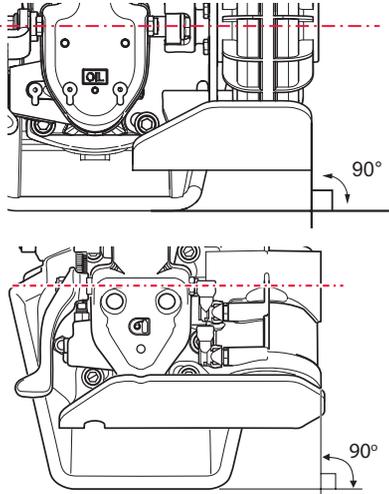
<b>Anvisning om afhjælpning</b> ① ② ③
Aktiver koblingen til åben og lukket stilling flere gange, iagttag koblingsboltens stilling, og sammenlign med signalstiftens stilling.	Signalstiften skal altid vise låst stilling, efter at koblingsbolten er frigjort fra løftet stilling med fuldt luftryk.	② Hvis koblingsbolten ikke er løftet eller lukket korrekt hver gang, skal adapteren og om nødvendigt luftservoen udskiftes.
Åbn manøvreventilens dæksel, og lyt efter utæthed.	Ingen hørbar luftutæthed er tilladt.	① I tilfælde af luftutæthed gennem luftservoen i streng kulde kan lufttilførslen blokeres ved at dreje manøvreventilens røde håndtag en kvart omdrejning, efter at signalstiften viser lukket/låst kobling.
Kontroller visuelt for skader og deformationer.	Mekanismens aksel skal flugte med luftservoens

① Udskift luftservo og/eller konsol.
Aktiver koblingen til åben og lukket stilling, og kontroller, at luftservoen ikke drejer/glider i forhold til konsollen.	Luftservoen skal sidde fast på konsollen.	① Tilspændingsmoment 25 Nm.
